SELINUNTE

Restauri dell'antico

DAL RILIEVO AL RESTAURO: CONTRIBUTI DIAGNOSTICI E OPERATIVI DEL RILIEVO E DELL'ANALISI TECNICA NEL RESTAURO DEGLI EDIFICI ANTICHI

CARLA MARIA AMICI
(Università di Lecce)

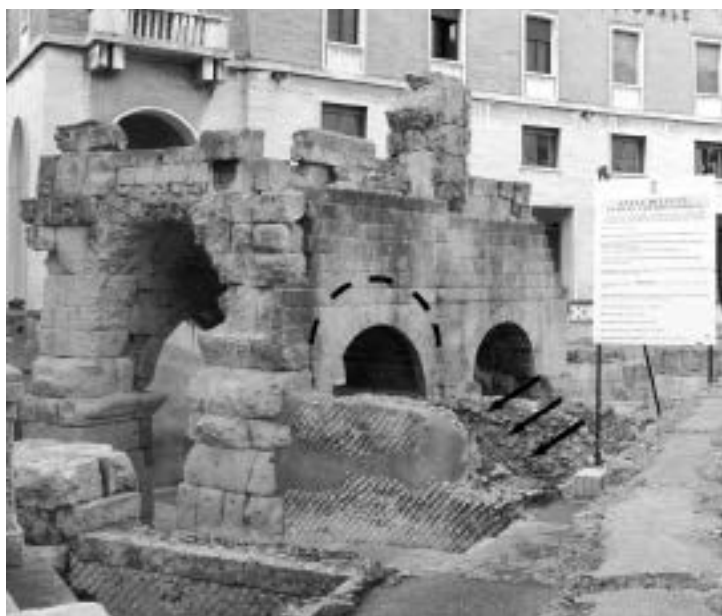
Fig. 1. Lecce, anfiteatro. Il restauro effettuato nel 2011 ha mantenuto la soluzione adottata nel restauro novecentesco, in cui è stata ripristinata la facciavista dell'alzato in blocchi là dove invece il rilievo evidenzia la presenza di una scala a salire, e quindi sarebbe stato più corretto riproporre almeno l'impronta della volta in opera cementizia.

Di fatto, laddove sia mancato un simile procedimento conoscitivo, sono documentabili errori, sviste, chiari esempi di incomprendimento, tanto più gravi quanto legittimati e cristallizzati dall'opera di restauro, che oltre alla valenza specificatamente conservativa offre spesso anche quella interpretativa, suggerendo, con integrazioni più o meno opportune, una circostanziata, ma a volte falsa, chiave di lettura (Figg. 1-2).

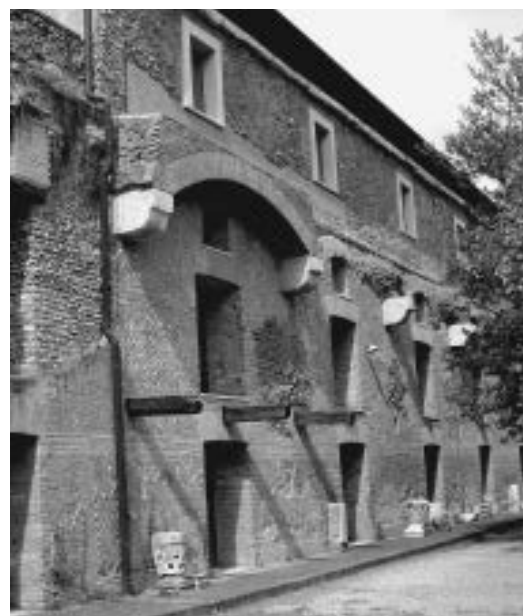
Fig. 2. Tivoli, Villa Adriana, edificio a nord-est del Canopo. Nel corso di un affrettato restauro, l'inequivocabile presenza di un ballatoio ha motivato l'inserimento di mensole in chiave d'arco (!) per sorreggerne le travature di sostegno. L'analisi basata sul rilievo della zona antistante, che ha messo in luce la presenza di fondazioni per pilastri in muratura, ha consentito un più coerente ripristino nel pieno rispetto della realtà antica.

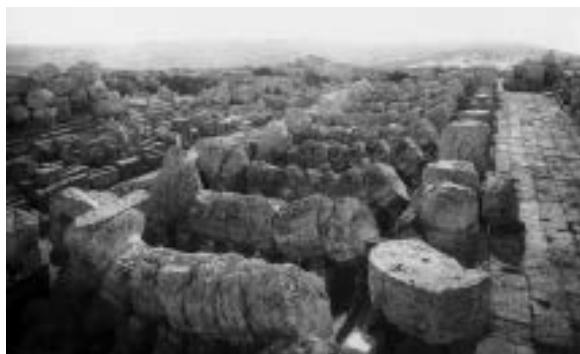
Fig. 4. Selinunte, tempio C, 1924. Colonne del lato nord della peristasi risistemate mantenendo la posizione di rinvenimento, in crollo da terremoto, poi rialzate nel 1925-26 insieme a parte della trabeazione pertinente (CICCD - Min. Beni Culturali ed Ambientali - Aerofototeca).

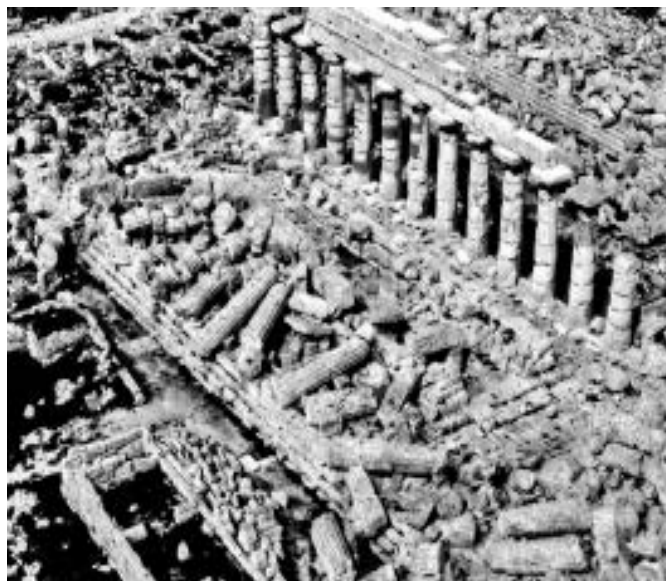
Fig. 5. Selinunte, tempio C, 1924. Veduta dopo l'anastilosi di 14 colonne e parte della relativa trabeazione, da parte dell'ing. Francesco Valenti. Le colonne furono integrate con muratura di mattoni, e ingrapate con elementi a coda di rondine; i rocchi lesionati furono consolidati con anelli di cemento armato. Quattro capitelli furono rinforzati con telai metallici; e gli architravi monolitici con ferri a doppia T, armati nella parte inferiore con tondini di ferro, integrati con calcestruzzo e camuffati con "impasto speciale ad imitazione del tufo antico". Grappe di bronzo invece furono utilizzate per il collegamento tra gli elementi del fregio (1964 - CICCD - Min. Beni Culturali ed Ambientali - Aerofototeca).

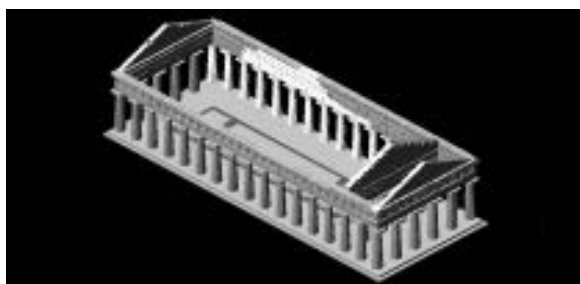
Fig. 6. Contestualizzazione degli elementi soggetti all'anastilosi, evidenziati in bianco, in una ricostruzione parziale 3D del tempio C.

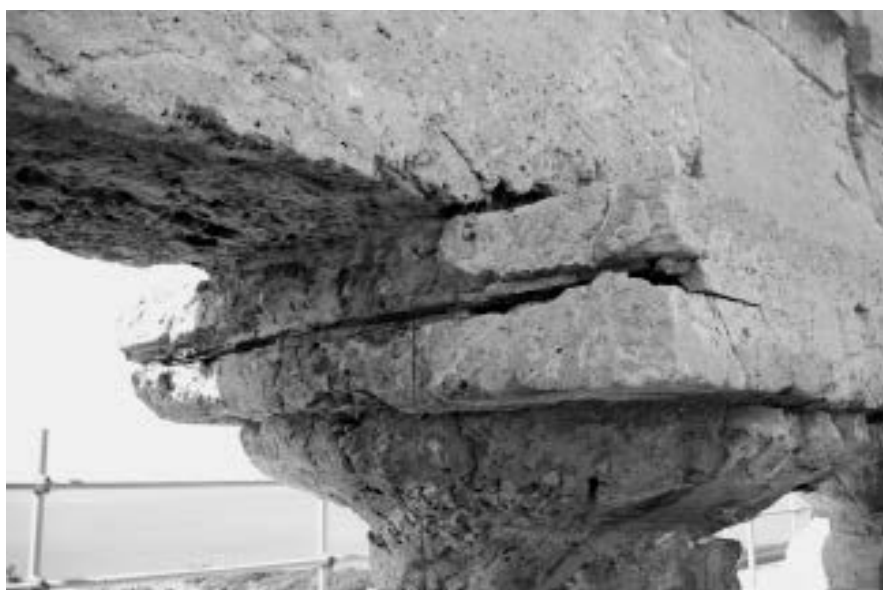
Fig. 7. Selinunte, tempio C, quinto capitello da est. Durante l'anastilosi, 1925-26, l'abaco è stato restaurato mediante inserzione di un telaio in tondino di ferro, ricoperto di malta cementizia; nel corso di un intervento di restauro effettuato dal 1978 al 1981 l'intero capitello è stato consolidato con iniezioni di resine epossidiche, ed i giunti sigillati con resina gommosa.

Opportunamente adeguata alle specificità dell'edificio in oggetto; per esempio, nel caso del tempio C, idonea ricognizione e valutazione della documentazione dell'anastilosi del 1924 (Figg. 4-6), del conseguente degrado e dei successivi interventi di restauro (Figg. 7-8).

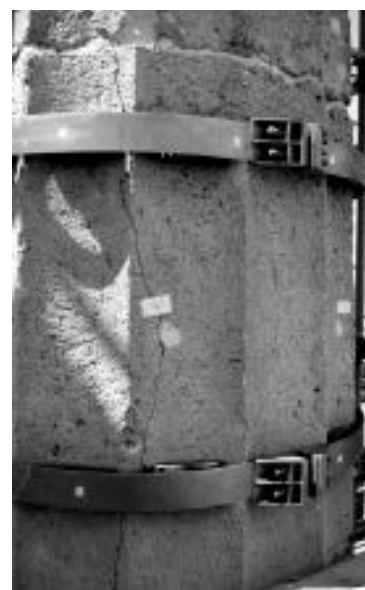
Fig. 8. Selinunte, tempio C. Collarizzazione della seconda colonna da est con fasce di acciaio inox (restauro effettuato nel 2000).

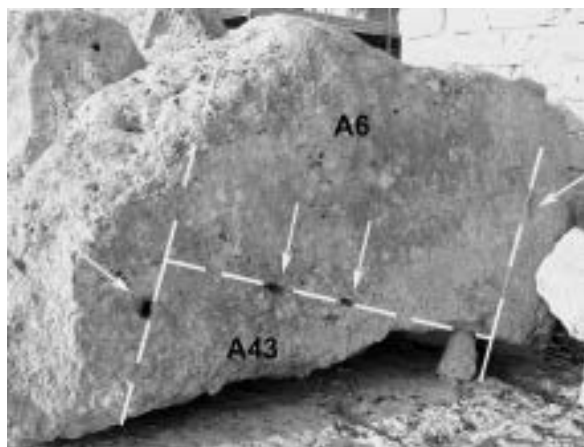
Fig. 14. Selinunte, tempio C. Piano di attesa del capitello Ca42; gli incassi per le leve permettono di definire le dimensioni e la posizione degli architravi sovrastanti, A6 e A43.

In nessun caso vengono usati perni o grappe nell'assemblaggio degli elementi architettonici, se non nei rocchi delle colonne; sono riscontrabili solo ed unicamente incassi per le leve ed incisioni per il corretto posizionamento dei blocchi soprastanti, la cui analisi consente comunque di identificarne la sintassi con buona certezza (Fig. 14).

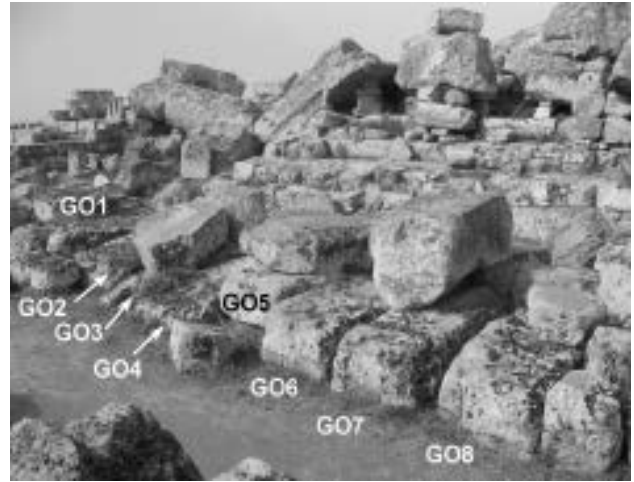
Fig. 17. Selinunte, tempio C. Blocchi del *geison* obliquo dello spiovente nord orientale del frontone est, in posizione di crollo nell'area antistante la gradinata frontale del tempio, ruotati di 180° rispetto all'asse orizzontale.

L'identificazione e l'analisi di alcuni blocchi relativi all'articolazione architettonica dei frontoni si è rivelata fondamentale per definirne una corretta ricostruzione. Sono stati riconosciuti nove blocchi a sezione triangolare, quattro pertinenti al timpano del frontone ovest e cinque pertinenti al timpano del frontone est. Tutti sono sagomati per fornire un adeguato alloggiamento al blocco adiacente ed evitare scorrimenti lungo l'asse obliquo; tre di questi, due pertinenti al frontone ovest ed uno al frontone est, ancora conservano gli incassi per l'alloggiamento delle travi portanti della copertura, di dimensioni analoghe a quelle riscontrabili su 10 blocchi del *geison* obliquo del frontone orientale ancora visibili lungo il lato est del tempio (Figg. 16-17).
